CATÀLEG DELS BÉNS PATRIMONIALS DE CAMPOS

TOM III

fitxes 193 a 309

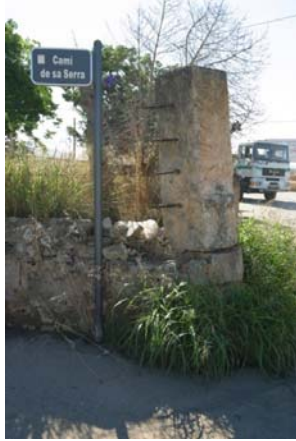
NUM: 193

ESTAT DE CONSERVACIÓ: III Quan es conserven íntegres tots els elements estructurals del monumen

CAUSES DE DETERIORAMENT: Erosió
Abandonament

PROTECCIÓ PROPOSADA: Consolidació

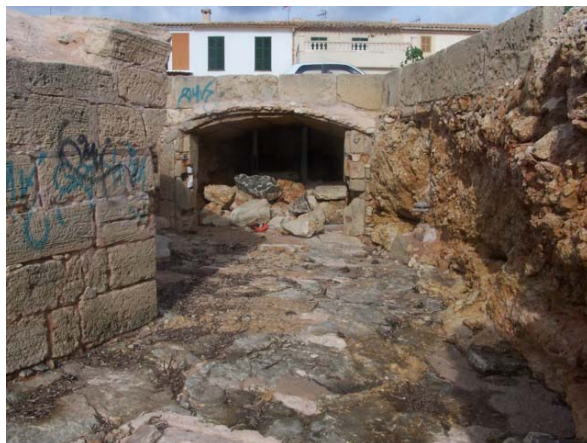
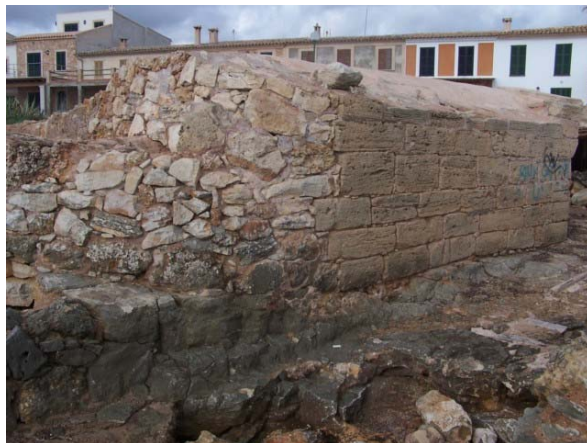
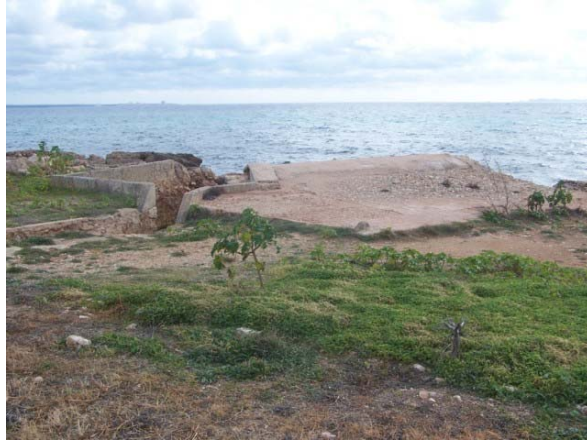
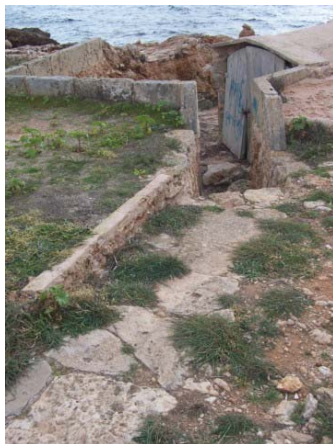
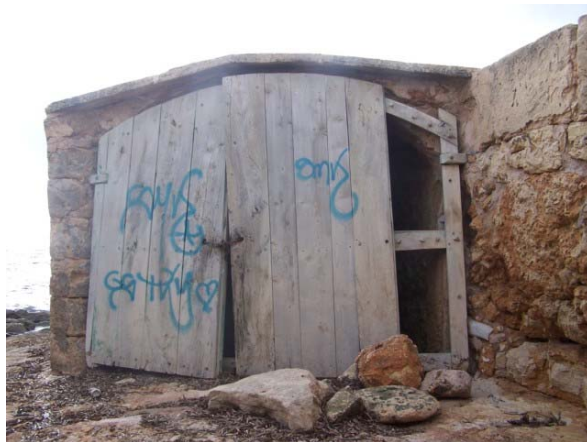
NUM: 194

ESTAT DE CONSERVACIÓ: II Quan manquen alguns dels elements estructurals del monument (tant per degradació com per modificació) però és possible la reconstrucció hipotètica

CAUSES DE DETERIORAMENT Erosió
Abandonament

DEFECTES DE CONSERVACIÓ Estructures
Instal·lacions

PROTECCIÓ PROPOSADA: Elaboració de pla especial

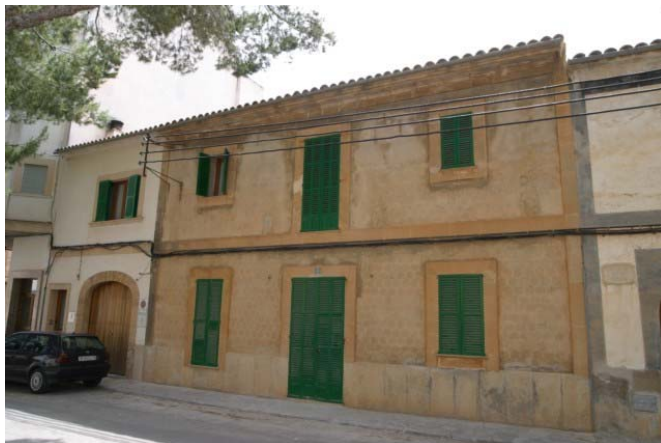
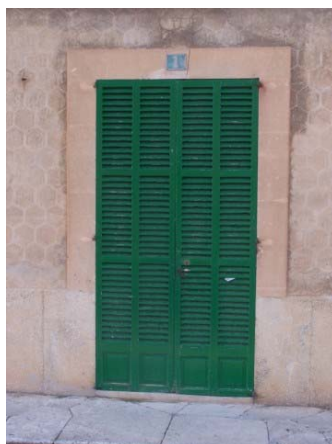
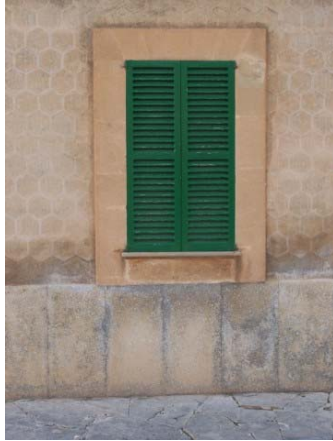
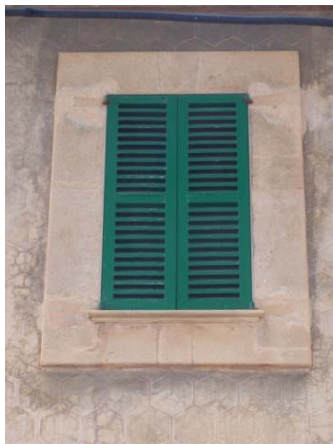
NUM: 195

CAUSES DE DETERIORAMENT Erosió

DEFECTES DE CONSERVACIÓ Revestiments

PROTECCIÓ PROPOSADA: Limitació d'usos

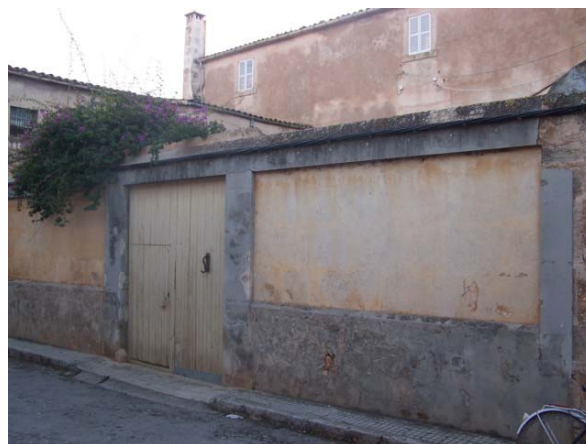
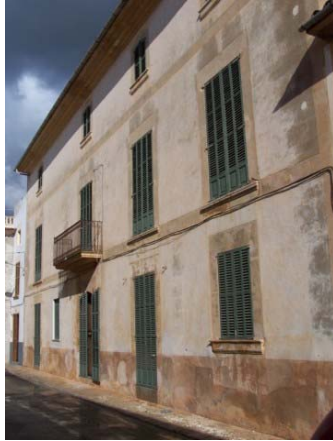
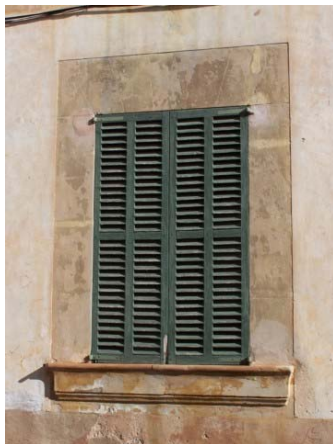
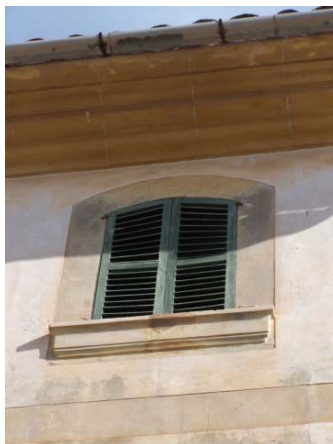
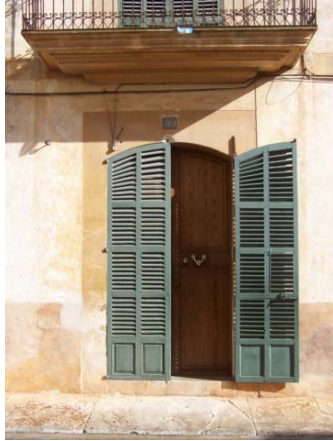
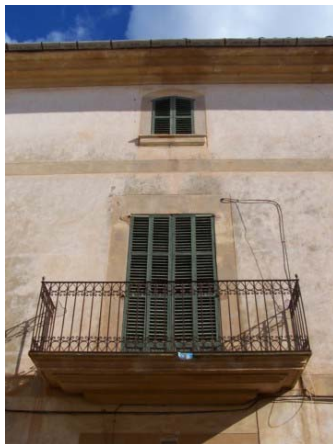
NUM: 196

CAUSES DE DETERIORAMENT Erosió

DEFECTES DE CONSERVACIÓ Revestiments

PROTECCIÓ PROPOSADA: Limitació d'usos

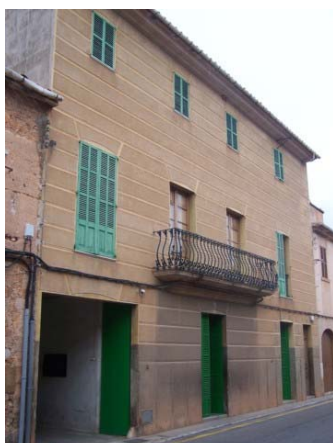
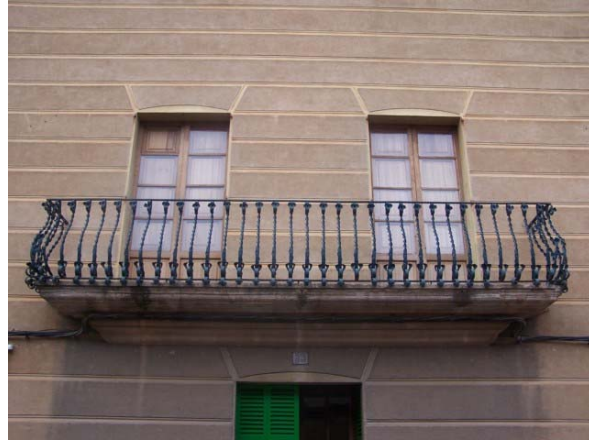
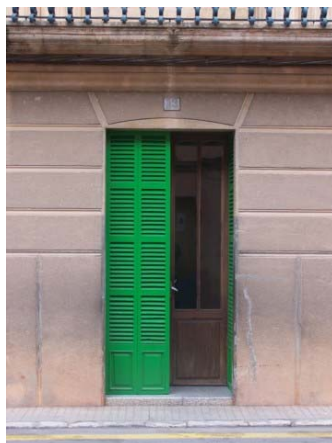
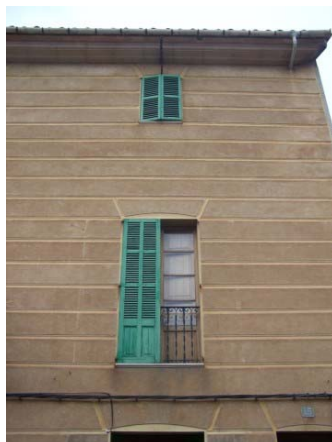
NUM: 197

CAUSES DE DETERIORAMENT Erosió

DEFECTES DE CONSERVACIÓ Revestiments

PROTECCIÓ PROPOSADA: Limitació d'usos

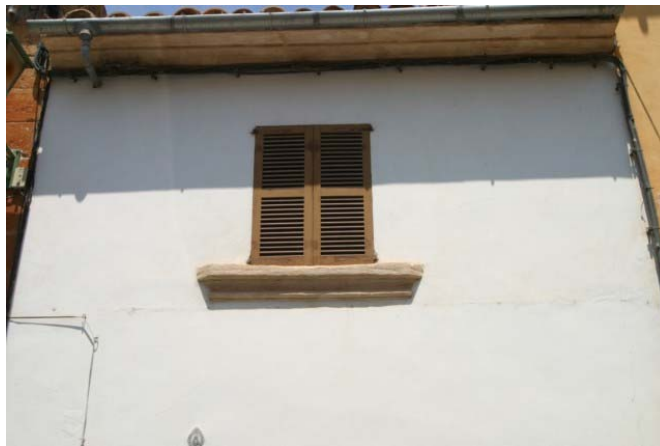
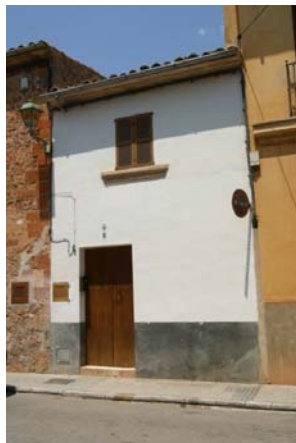
CAUSES DE DETERIORAMENT: Reutilització

DEFECTES DE CONSERVACIÓ Estructures

PROTECCIÓ PROPOSADA: Limitació d'usos

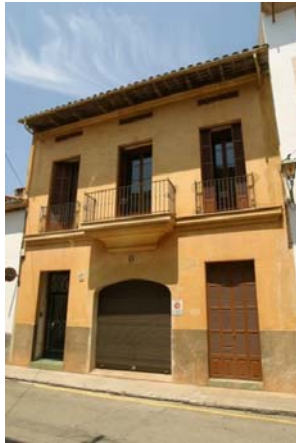
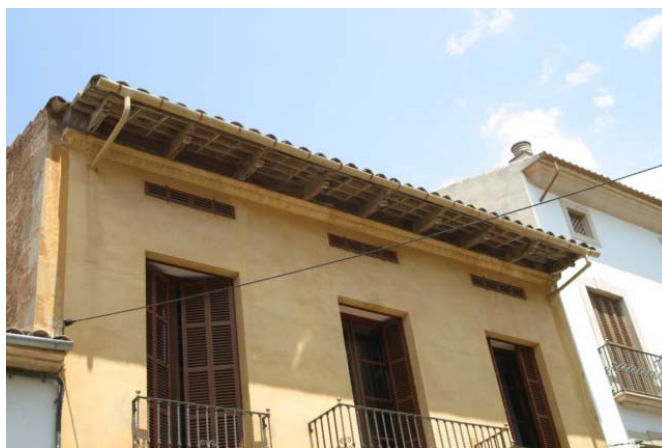
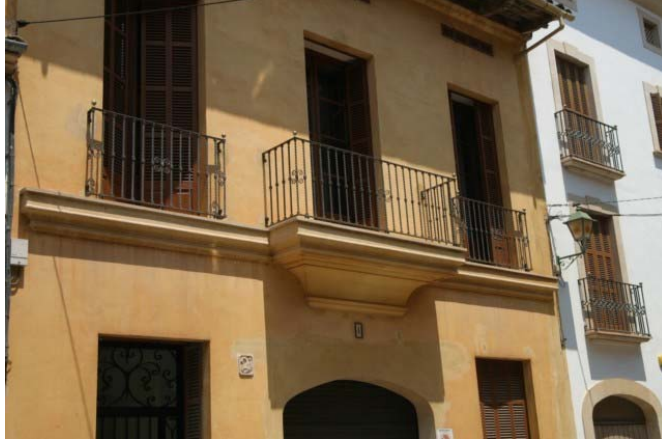
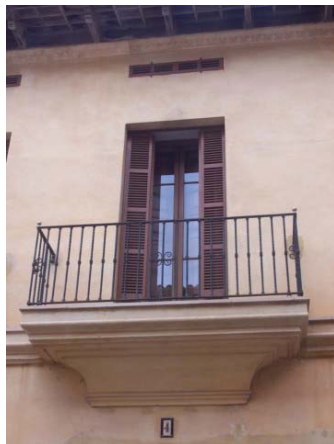
NUM: 199

CAUSES DE DETERIORAMENT: Erosió

DEFECTES DE CONSERVACIÓ: Revestiments

PROTECCIÓ PROPOSADA: Limitació d'usos

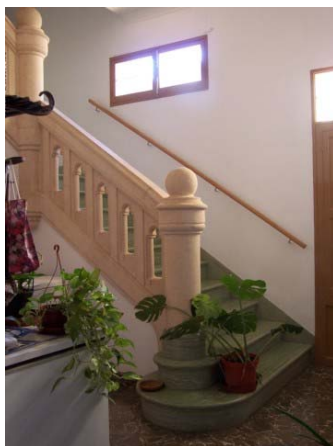
NUM: 202

CAUSES DE DETERIORAMENT Erosió

DEFECTES DE CONSERVACIÓ Revestiments

PROTECCIÓ PROPOSADA: Limitació d'usos

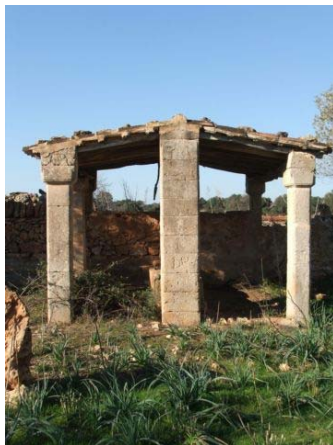
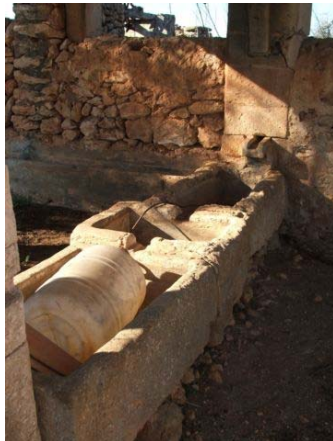
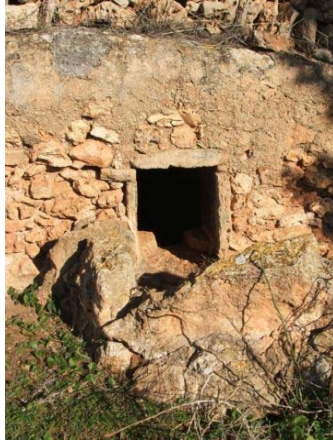
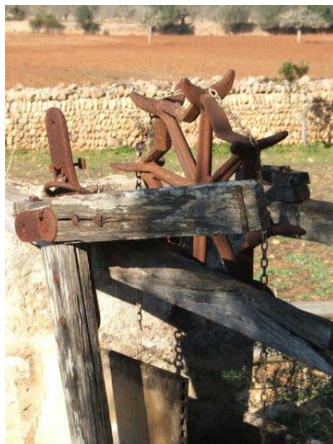
NUM: 265

ESTAT DE CONSERVACIÓ: II Quan manquen alguns dels elements estructurals del monument (tant per degradació com per modificació) però és possible la reconstrucció hipotètica

CAUSES DE DETERIORAMENT: Abandonament

DEFECTES DE CONSERVACIÓ: Estructures
Instal·lacions

PROTECCIÓ PROPOSADA: Elaboració de pla especial

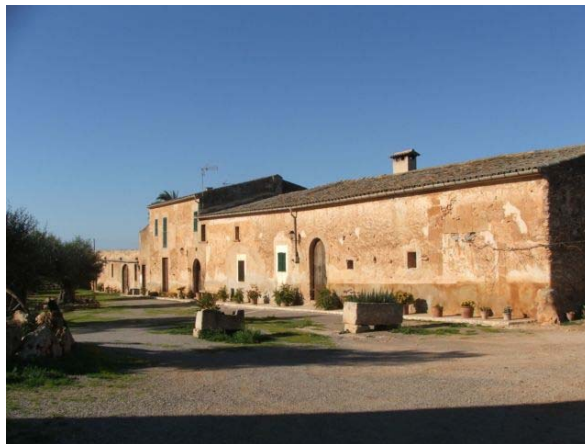
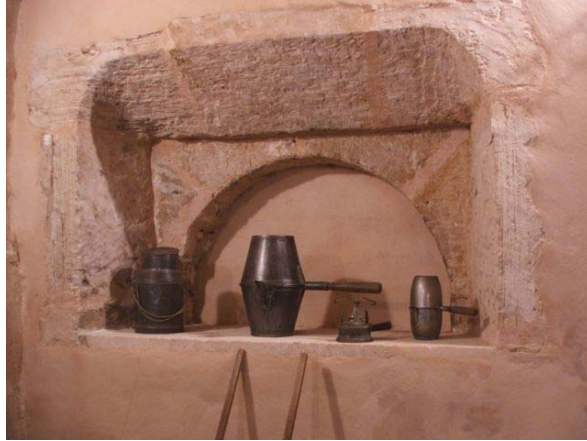
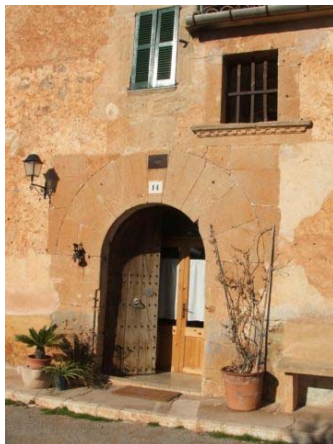
NUM: 268

ESTAT DE CONSERVACIÓ: II Quan manquen alguns dels elements estructurals del monument (tant per degradació com per modificació) però és possible la reconstrucció hipotètica

CAUSES DE DETERIORAMENT Obres privades

DEFECTES DE CONSERVACIÓ Estructures

PROTECCIÓ PROPOSADA: Elaboració de pla especial

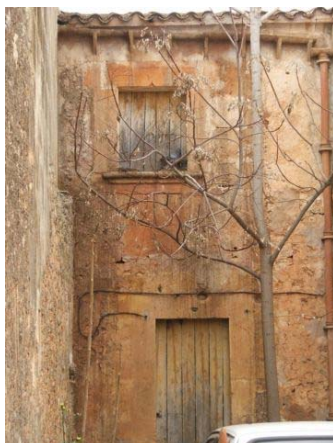
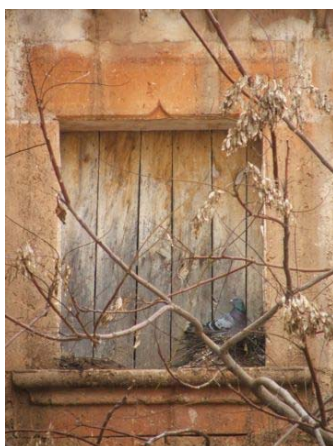
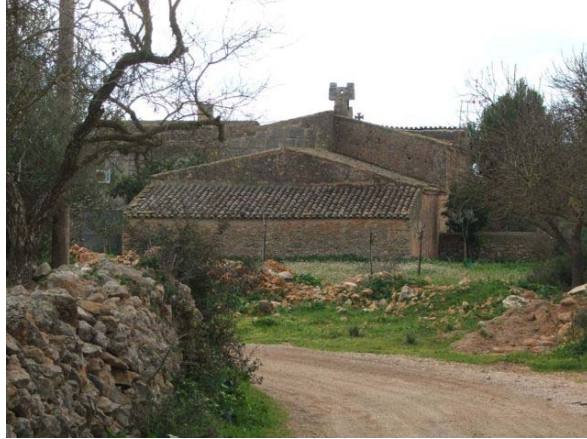
NUM: 269

CAUSES DE DETERIORAMENT: Obres privades

DEFECTES DE CONSERVACIÓ: Estructures

PROTECCIÓ PROPOSADA: Elaboració de pla especial

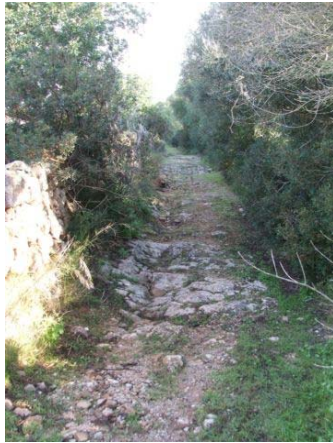
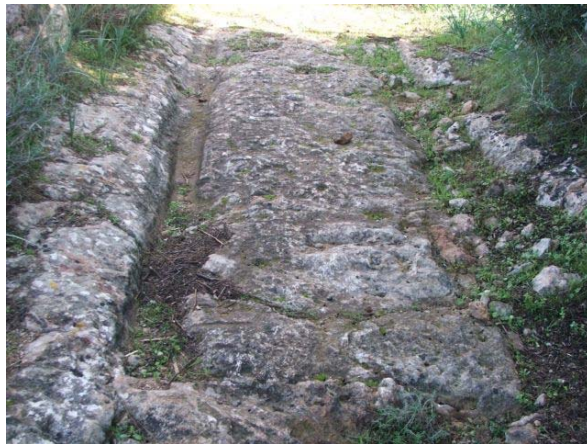
ESTAT DE CONSERVACIÓ: II Quan manquen alguns dels elements estructurals del monument (tant per degradació com per modificació) però és possible la reconstrucció hipotètica

CAUSES DE DETERIORAMENT: Obres privades

DEFECTES DE CONSERVACIÓ: Estructures

PROTECCIÓ PROPOSADA: Elaboració de pla especial

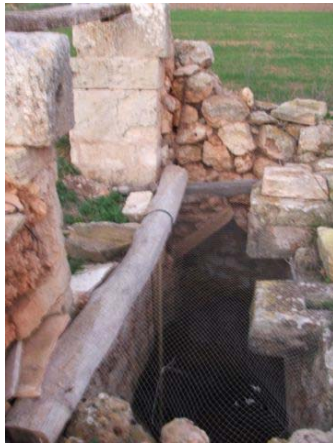
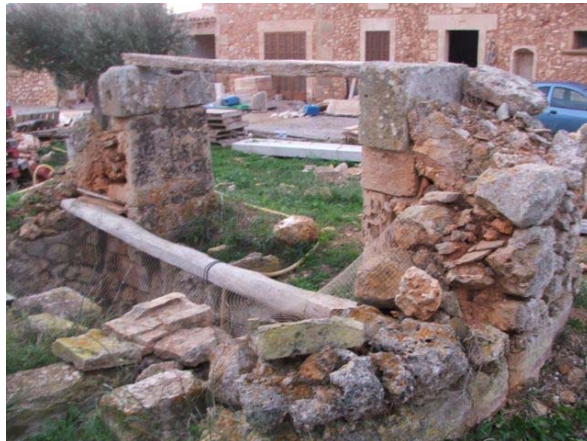
ESTAT DE CONSERVACIÓ: II Quan manquen alguns dels elements estructurals del monument (tant per degradació com per modificació) però és possible la reconstrucció hipotètica

CAUSES DE DETERIORAMENT: Erosió
Abandonament

DEFECTES DE CONSERVACIÓ: Estructures
Instal·lacions

PROTECCIÓ PROPOSADA: Elaboració de pla especial

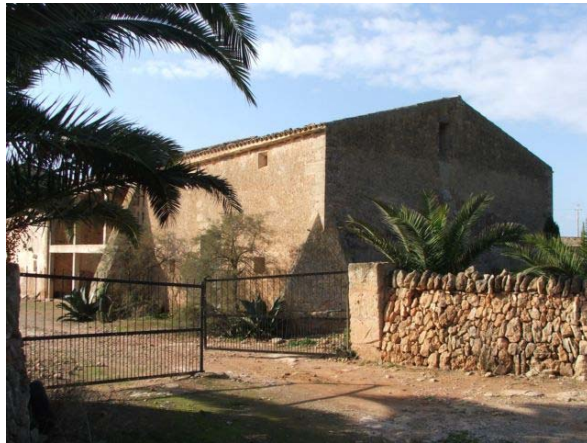
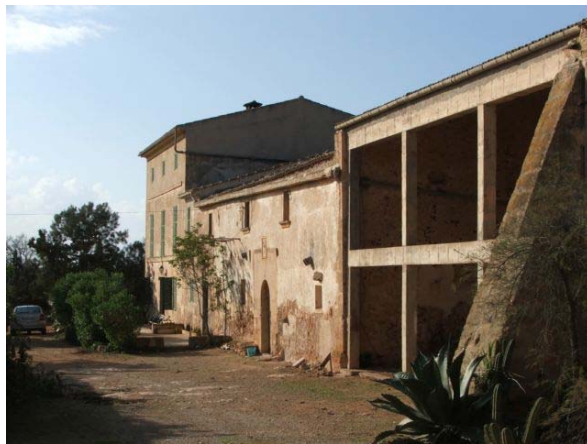
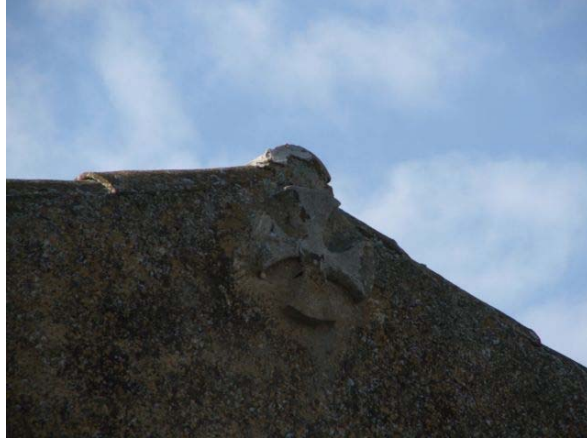
NUM: 273

ESTAT DE CONSERVACIÓ: II Quan manquen alguns dels elements estructurals del monument (tant per degradació com per modificació) però és possible la reconstrucció hipotètica

CAUSES DE DETERIORAMENT: Obres privades
Erosió

DEFECTES DE CONSERVACIÓ Estructures

PROTECCIÓ PROPOSADA: Elaboració de pla especial

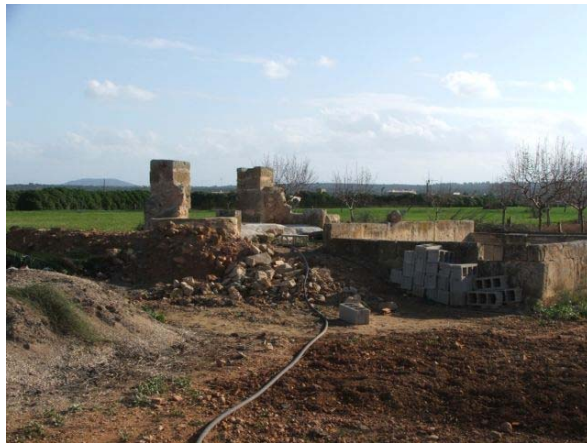
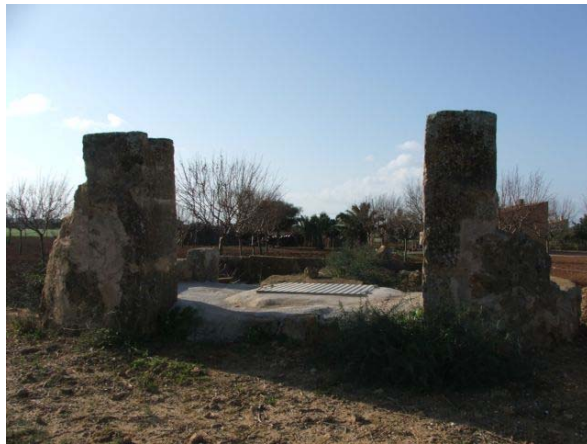
ESTAT DE CONSERVACIÓ: II Quan manquen alguns dels elements estructurals del monument (tant per degradació com per modificació) però és possible la reconstrucció hipotètica

CAUSES DE DETERIORAMENT: Obres privades
Abandonament

DEFECTES DE CONSERVACIÓ: Estructures
Instal·lacions

PROTECCIÓ PROPOSADA: Elaboració de pla especial

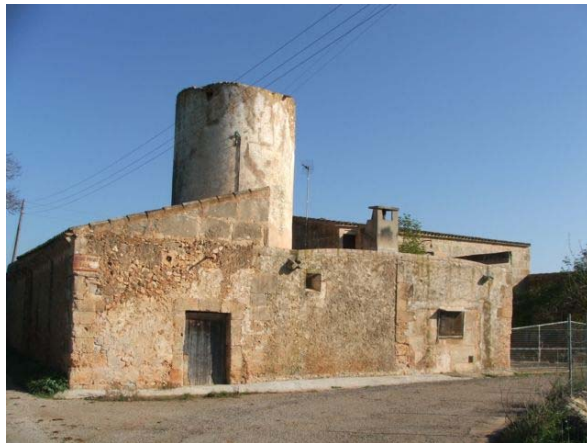
ESTAT DE CONSERVACIÓ: II Quan manquen alguns dels elements estructurals del monument (tant per degradació com per modificació) però és possible la reconstrucció hipotètica

CAUSES DE DETERIORAMENT: Abandonament

DEFECTES DE CONSERVACIÓ: Instal·lacions

PROTECCIÓ PROPOSADA: Elaboració de pla especial

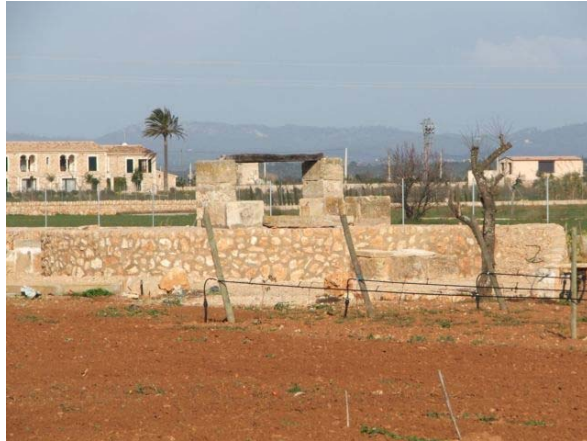
ESTAT DE CONSERVACIÓ: II Quan manquen alguns dels elements estructurals del monument (tant per degradació com per modificació) però és possible la reconstrucció hipotètica

CAUSES DE DETERIORAMENT: Abandonament

DEFECTES DE CONSERVACIÓ: Instal·lacions

PROTECCIÓ PROPOSADA: Elaboració de pla especial

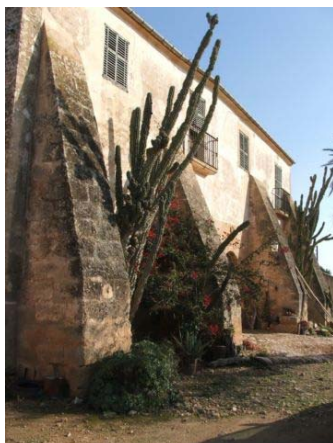
ESTAT DE CONSERVACIÓ: II Quan manquen alguns dels elements estructurals del monument (tant per degradació com per modificació) però és possible la reconstrucció hipotètica

CAUSES DE DETERIORAMENT Obres privades
Altres

DEFECTES DE CONSERVACIÓ Instal·lacions
Altres

PROTECCIÓ PROPOSADA: Elaboració de pla especial

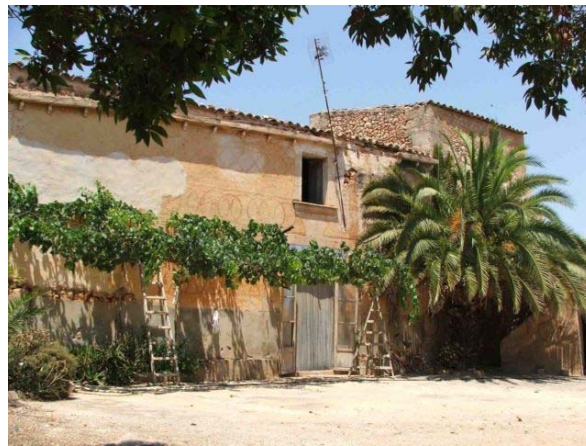
ESTAT DE CONSERVACIÓ: II Quan manquen alguns dels elements estructurals del monument (tant per degradació com per modificació) però és possible la reconstrucció hipotètica

CAUSES DE DETERIORAMENT Obres privades
Abandonament

DEFECTES DE CONSERVACIÓ Estructures
Cobertes

PROTECCIÓ PROPOSADA: Elaboració de pla especial

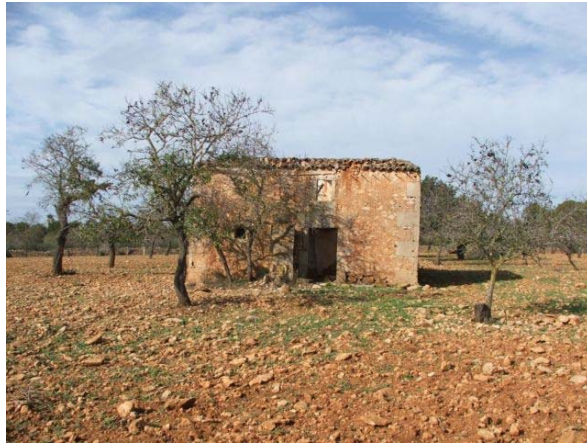
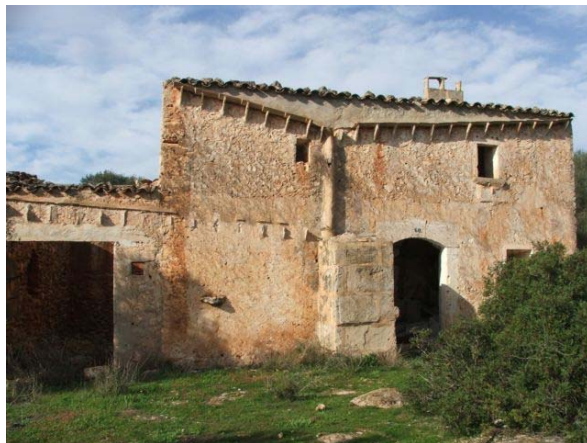
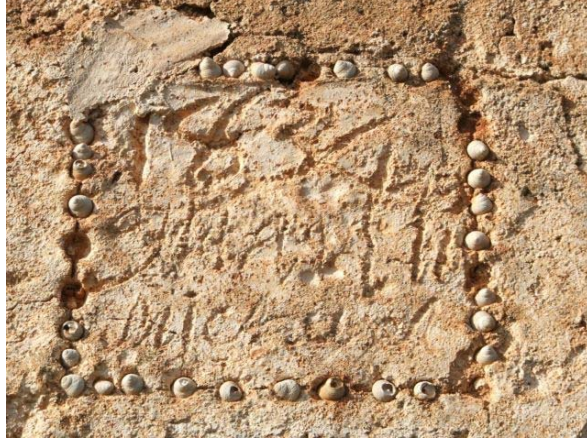
NUM: 301

ESTAT DE CONSERVACIÓ: II Quan manquen alguns dels elements estructurals del monument (tant per degradació com per modificació) però és possible la reconstrucció hipotètica

CAUSES DE DETERIORAMENT: Obres privades
Abandonament

DEFECTES DE CONSERVACIÓ: Estructures
Cobertes

PROTECCIÓ PROPOSADA: Elaboració de pla especial

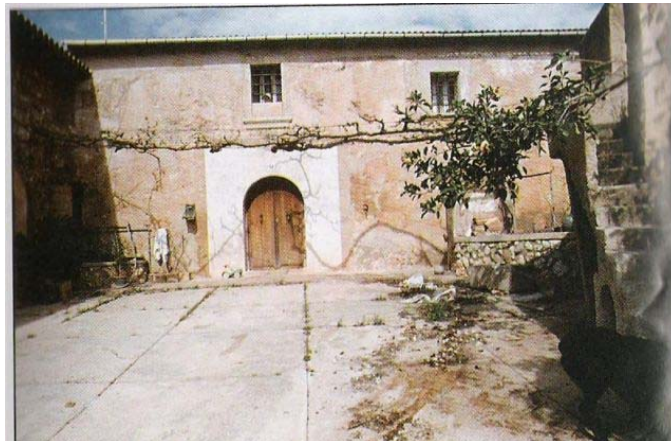
ESTAT DE CONSERVACIÓ: II Quan manquen alguns dels elements estructurals del monument (tant per degradació com per modificació) però és possible la reconstrucció hipotètica

CAUSES DE DETERIORAMENT Erosió

DEFECTES DE CONSERVACIÓ Estructures

PROTECCIÓ PROPOSADA: Elaboració de pla especial

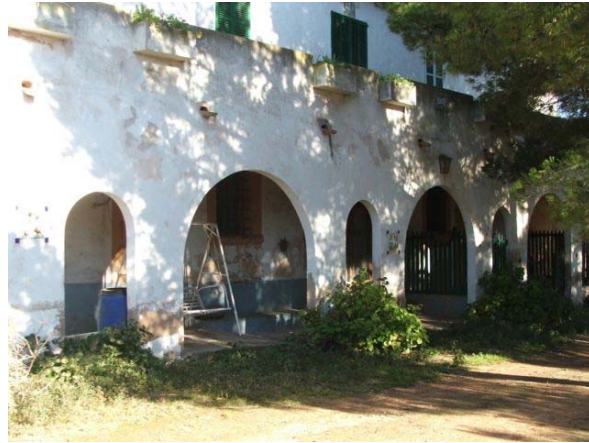
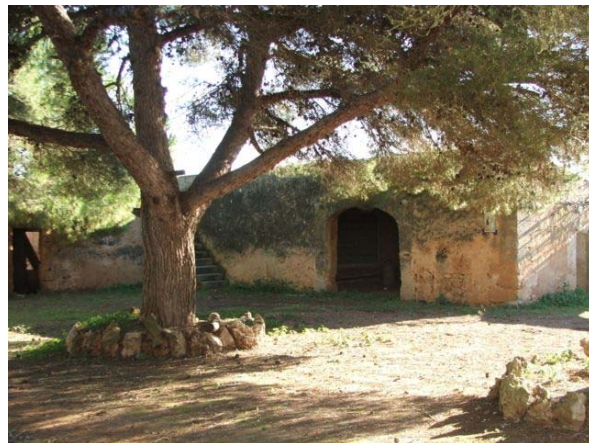
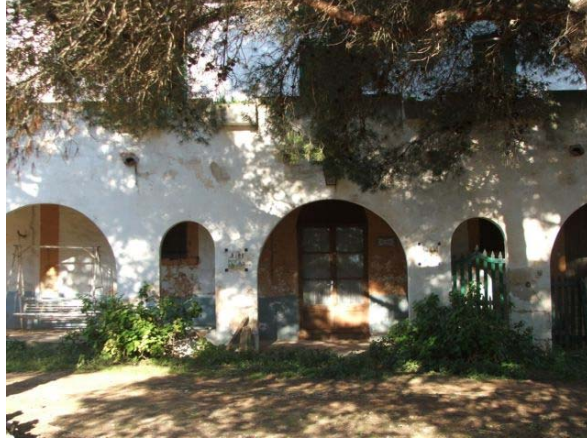
NUM: 303

ESTAT DE CONSERVACIÓ: II Quan manquen alguns dels elements estructurals del monument (tant per degradació com per modificació) però és possible la reconstrucció hipotètica

CAUSES DE DETERIORAMENT: Obres privades
Erosió

DEFECTES DE CONSERVACIÓ: Estructures

PROTECCIÓ PROPOSADA: Elaboració de pla especial

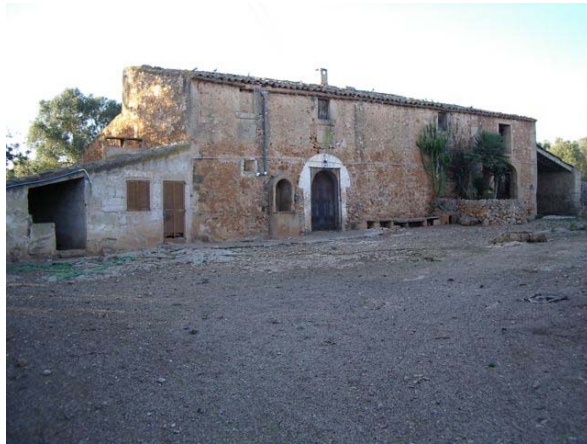
ESTAT DE CONSERVACIÓ: II Quan manquen alguns dels elements estructurals del monument (tant per degradació com per modificació) però és possible la reconstrucció hipotètica

CAUSES DE DETERIORAMENT: Abandonament

DEFECTES DE CONSERVACIÓ Estructures
Instal·lacions

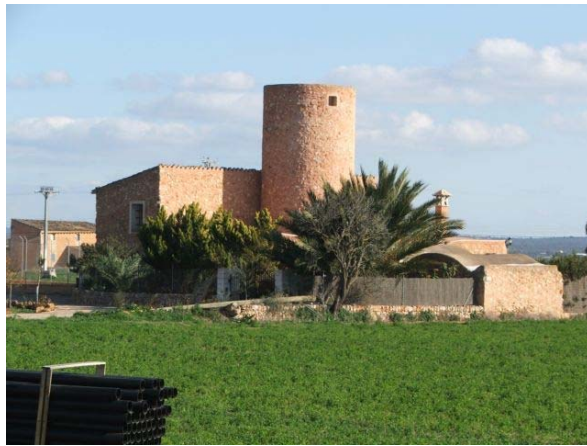
ESTAT DE CONSERVACIÓ: II Quan manquen alguns dels elements estructurals del monument (tant per degradació com per modificació) però és possible la reconstrucció hipotètica

CAUSES DE DETERIORAMENT: Obres privades
Abandonament

DEFECTES DE CONSERVACIÓ: Instal·lacions

PROTECCIÓ PROPOSADA: Elaboració de pla especial

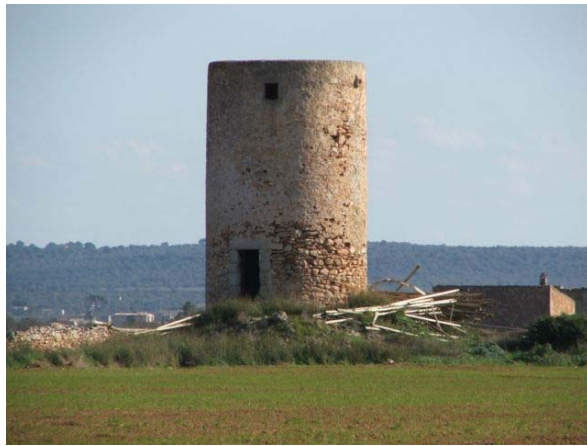
ESTAT DE CONSERVACIÓ: II Quan manquen alguns dels elements estructurals del monument (tant per degradació com per modificació) però és possible la reconstrucció hipotètica

CAUSES DE DETERIORAMENT: Obres privades
Abandonament

DEFECTES DE CONSERVACIÓ: Instal·lacions

PROTECCIÓ PROPOSADA: Elaboració de pla especial

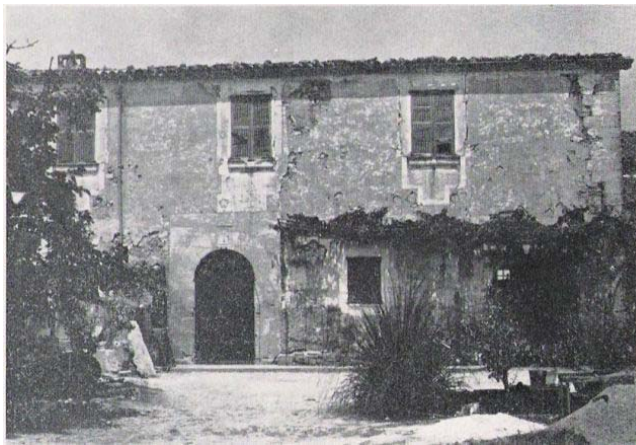
ESTAT DE CONSERVACIÓ: II Quan manquen alguns dels elements estructurals del monument (tant per degradació com per modificació) però és possible la reconstrucció hipotètica

CAUSES DE DETERIORAMENT: Erosió

DEFECTES DE CONSERVACIÓ: Estructures
Revestiments

PROTECCIÓ PROPOSADA: Elaboració de pla especial
